武豊町
生涯学習施設長寿命化計画

令和7年2月
武豊町

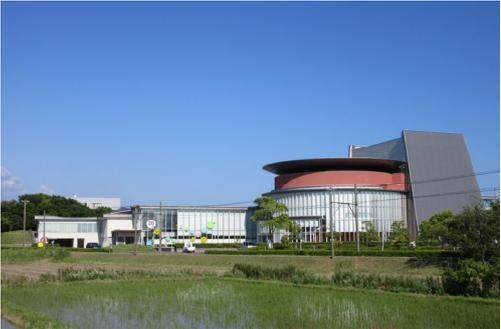
表 1-2 武豊町民会館(ゆめたろうプラザ)の概要

<p>撮影：令和 6(2024)年 6 月 4 日</p>
所在地		字大門田 11 番地	
主な用途		音楽ホール(大・小)、練習室、スタジオ、ギャラリー、ミーティングルーム 1~3、創作工房、情報考房、和室等	
併設施設（対象外）		なし	
竣工年		平成 16(2004)年 6 月	
経過年（起算 2024 年）		20 年	
規模	階数	地下 1 階・地上 3 階	
	延べ面積	8,990.24 m ²	
構造		鉄筋コンクリート造・一部鉄骨造	
設計会社		株式会社都市造形研究所	
施工会社		大成・太平・岩部特定建築工事共同企業体	
運営形態		直営（一部委託：武豊文化創造協会）

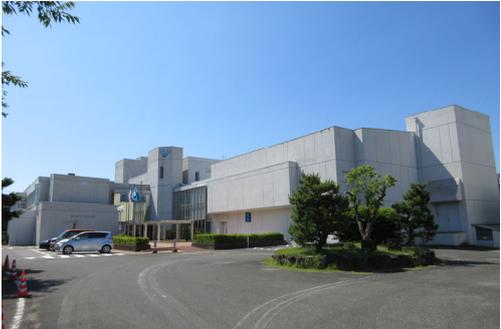
表 1-3 武豊町中央公民館の概要

<p>撮影：令和 6(2024)年 6 月 4 日</p>
所在地		字山ノ神 20 番地 1	
主な用途		講堂、料理実習室、会議室、教育研修室、和室、展示ホール、談話室、資料室、団体室、講座室、実習室等	
併設施設（対象外）		屋外便所、車庫、倉庫(旧用務員住宅)	
竣工年		昭和 51(1976)年 4 月	
経過年（起算 2024 年）		48 年	
規模	階数	地下 1 階・地上 3 階	
	延べ面積	3,168.82 m ²	
構造		鉄筋コンクリート造	
設計会社		株式会社三橋設計	
施工会社		安藤建設株式会社名古屋支店	
運営形態		直営

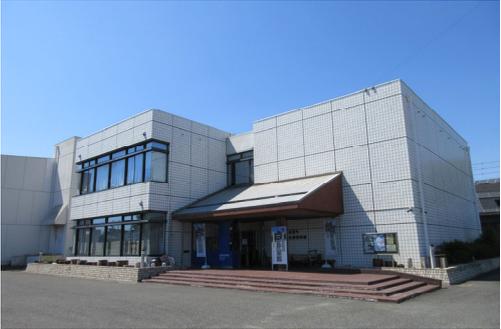
表 1-4 武豊町歴史民俗資料館の概要

<p>撮影：令和 6(2024)年 6 月 4 日</p>
所在地		字山ノ神 20 番地 1	
主な用途		展示室、特別収蔵室、研修室、企画展示室、屋外作業場等	
併設施設（対象外）		倉庫	
竣工年		昭和 60(1985)年 3 月	
経過年（起算 2024 年）		39 年	
規模	階数	地上 2 階	
	延べ面積	697.91 m ²	
構造		鉄筋コンクリート造	
設計会社		株式会社司設計事務所	
施工会社		中部建設株式会社	
運営形態		直営

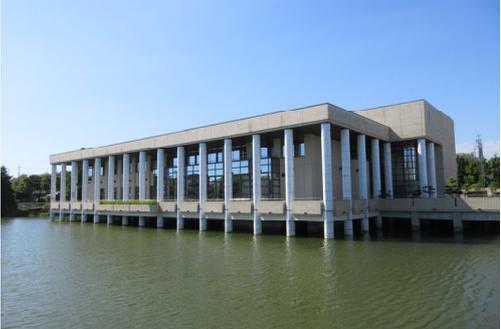
表 1-5 武豊町立図書館の概要

<p>撮影：令和 6(2024)年 6 月 4 日</p>
所在地		字山ノ神 135 番地 1	
主な用途		展示室、一般開架図書室、閉架書庫、BM 作業室、BM 倉庫、会議室、学習室、参考資料室、視聴覚室等	
併設施設（対象外）		なし	
竣工年		昭和 61(1986)年 3 月	
経過年（起算 2024 年）		38 年	
規模	階数	地上 2 階	
	延べ面積	2,740.69 m ²	
構造		鉄筋コンクリート造	
設計会社		株式会社司設計事務所	
施工会社		鴻池組・岩部建設共同企業体	
運営形態		指定管理（指定管理者：図書館流通センター（TRC））

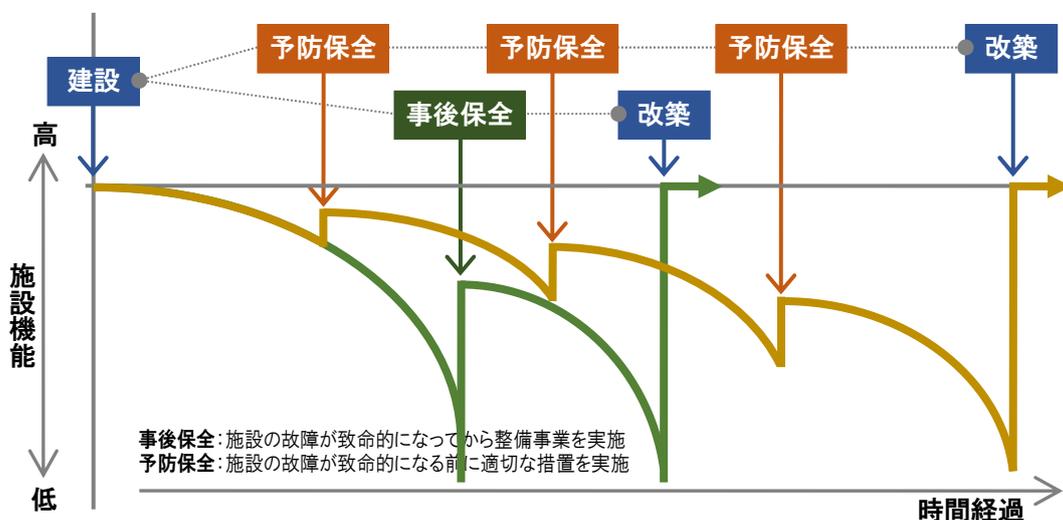
図4-1 事後保全と予防保全

施設の更新や改修等の整備に関しては、「事後保全」と「予防保全」の2つの考え方がある。

従来の施設整備である「事後保全」は、施設に劣化や破損等の不具合が生じてから改修等を行うものであり、この方法では長期の機能維持や施設利用が困難になるおそれがある。

一方、「予防保全」は、施設に不具合が生じる前に改修等を行うことで、突発的な事故等を減少させるとともに改修費用を抑えることが可能である。また、定期的な点検を実施することで、「事後保全」と比べて施設の長寿命化を図ることも可能になる。

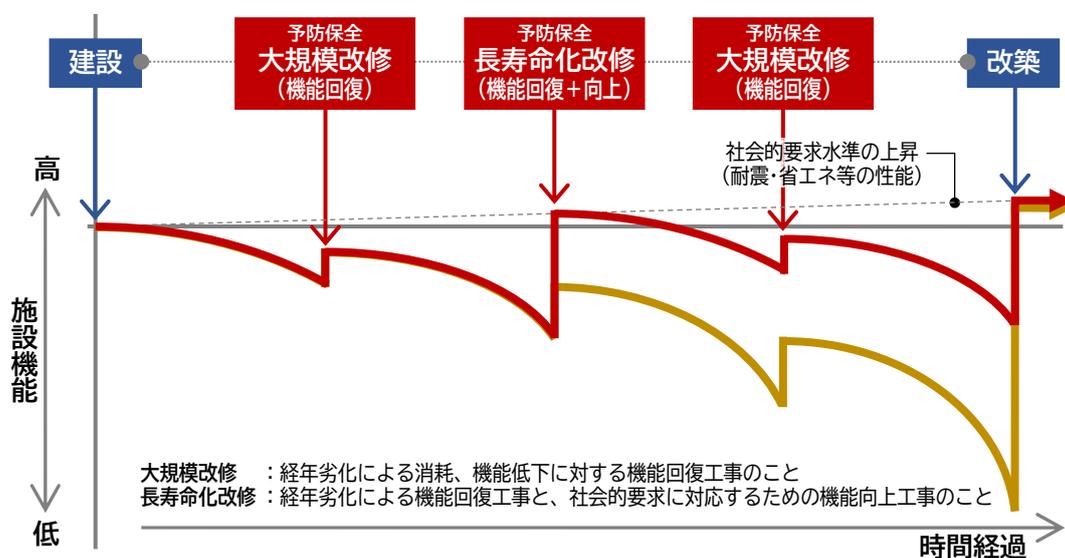
図 5-1 大規模改修、長寿命化改修等

「予防保全」の考えを取り入れた改築までの期間(長寿命化による目標使用年数)を80年とした場合、大規模改修を築後20年と60年、長寿命化改修を築後40年で実施することを基本とする。

項目	周期	解説
改築 (長寿命化による目標使用年数)	築80年	老朽化により構造上危険な状態にあたり、機能上、著しく不適當な状態にあたりする既存の建築物を建て替えること
大規模改修	築20年 築60年	経年劣化による消耗、機能低下に対する機能回復工事のこと(機能回復)
長寿命化改修 (長寿命化に資する対規模修繕)	築40年	経年劣化による機能回復工事と、社会的要求に対応するための機能向上工事のこと(機能回復+機能向上)
部位修繕	随時	経年劣化による不具合箇所を修繕・補修し、機能を維持する工事のこと

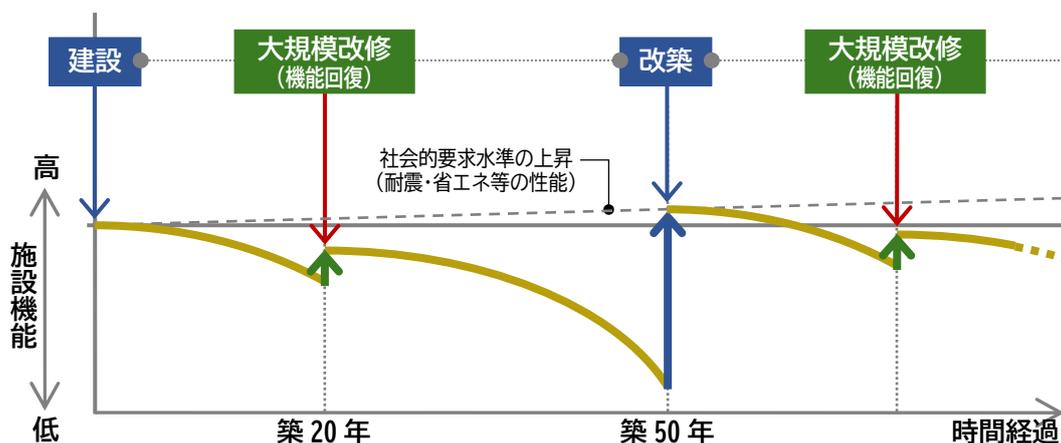
図 6-1 従来型の整備イメージ

改築と大規模改修による「従来型」の管理を行った場合の、今後の維持・更新費用を試算する。なお、「従来型」とは、建築後 50 年未満で改築する、一般的な手法で整備した場合のことである。

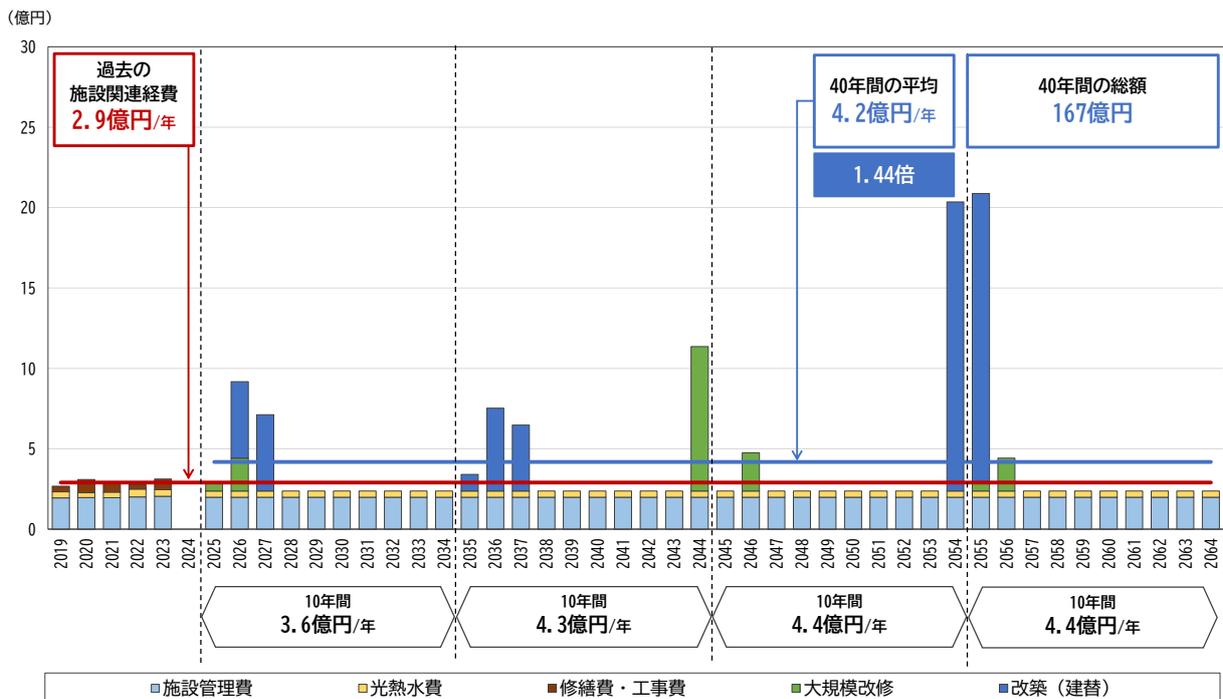
図 6-2 従来型の費用試算結果

建築後50年で改築する「従来型」を採用した場合、今後40年間に4施設で必要となる維持・更新費用の合計は、約167億円(約4.2億円/年)である。

これは過去の施設関連経費約2.9億円/年の1.44倍となる。

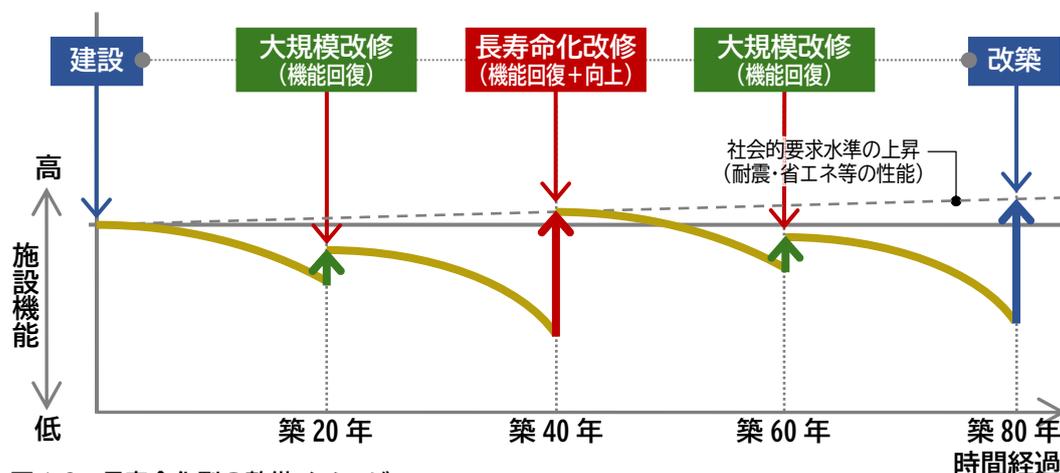
図 6-3 長寿命化型の整備イメージ

「従来型」に、長寿命化改修を加えた手法（「長寿命化型」）の維持・更新費用を試算する。

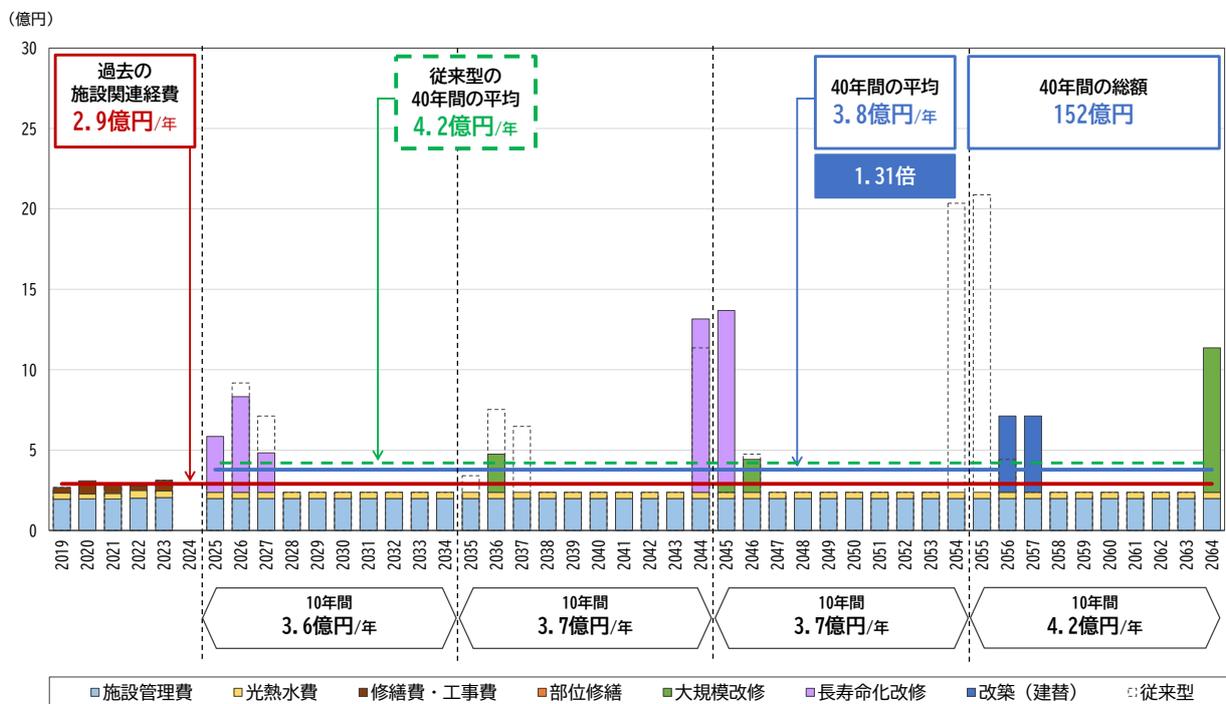
図 6-4 長寿命化型の費用試算結果

適切な時期に長寿命化改修や大規模改修を行う「長寿命化型」を採用した場合、今後40年間に4施設で必要となる維持・更新費用の合計は、約152億円(約3.8億円/年)である。

これは、過去の施設関連経費2.9億円/年の1.31倍となる。

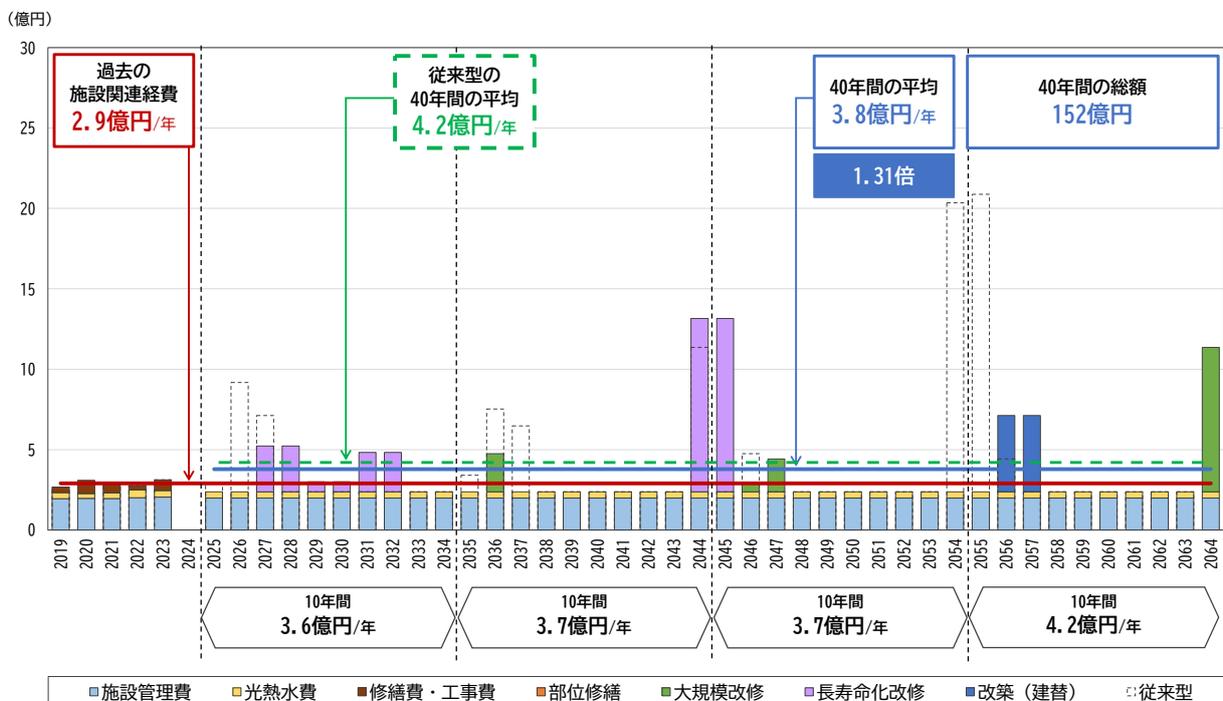
図 6-5 長寿命化年次計画に基づく費用試算結果

なお、施設の長寿命化を進めるためには、この年次計画に基づいて各施設の工事を計画的に実施することが望まれるが、実際の工事実施時期を設定するためには、工事費用の精査と予算化、また対象施設に関連するその他の施設や設備（駐車場、外構、調整池、隣接する他施設等）の劣化状況等を総合的に勘案したうえで、再検討と調整を行うことが必要である。

※1：工事に要する期間は、大規模改修の場合は1年間、長寿命化改修の場合は2年間、改築の場合は2年間を想定している。

※2：今後40年間(2064年度まで)に改築が発生しない場合は、「—」で表記している。
