# 武豊町 東廻間池ハザードマップ

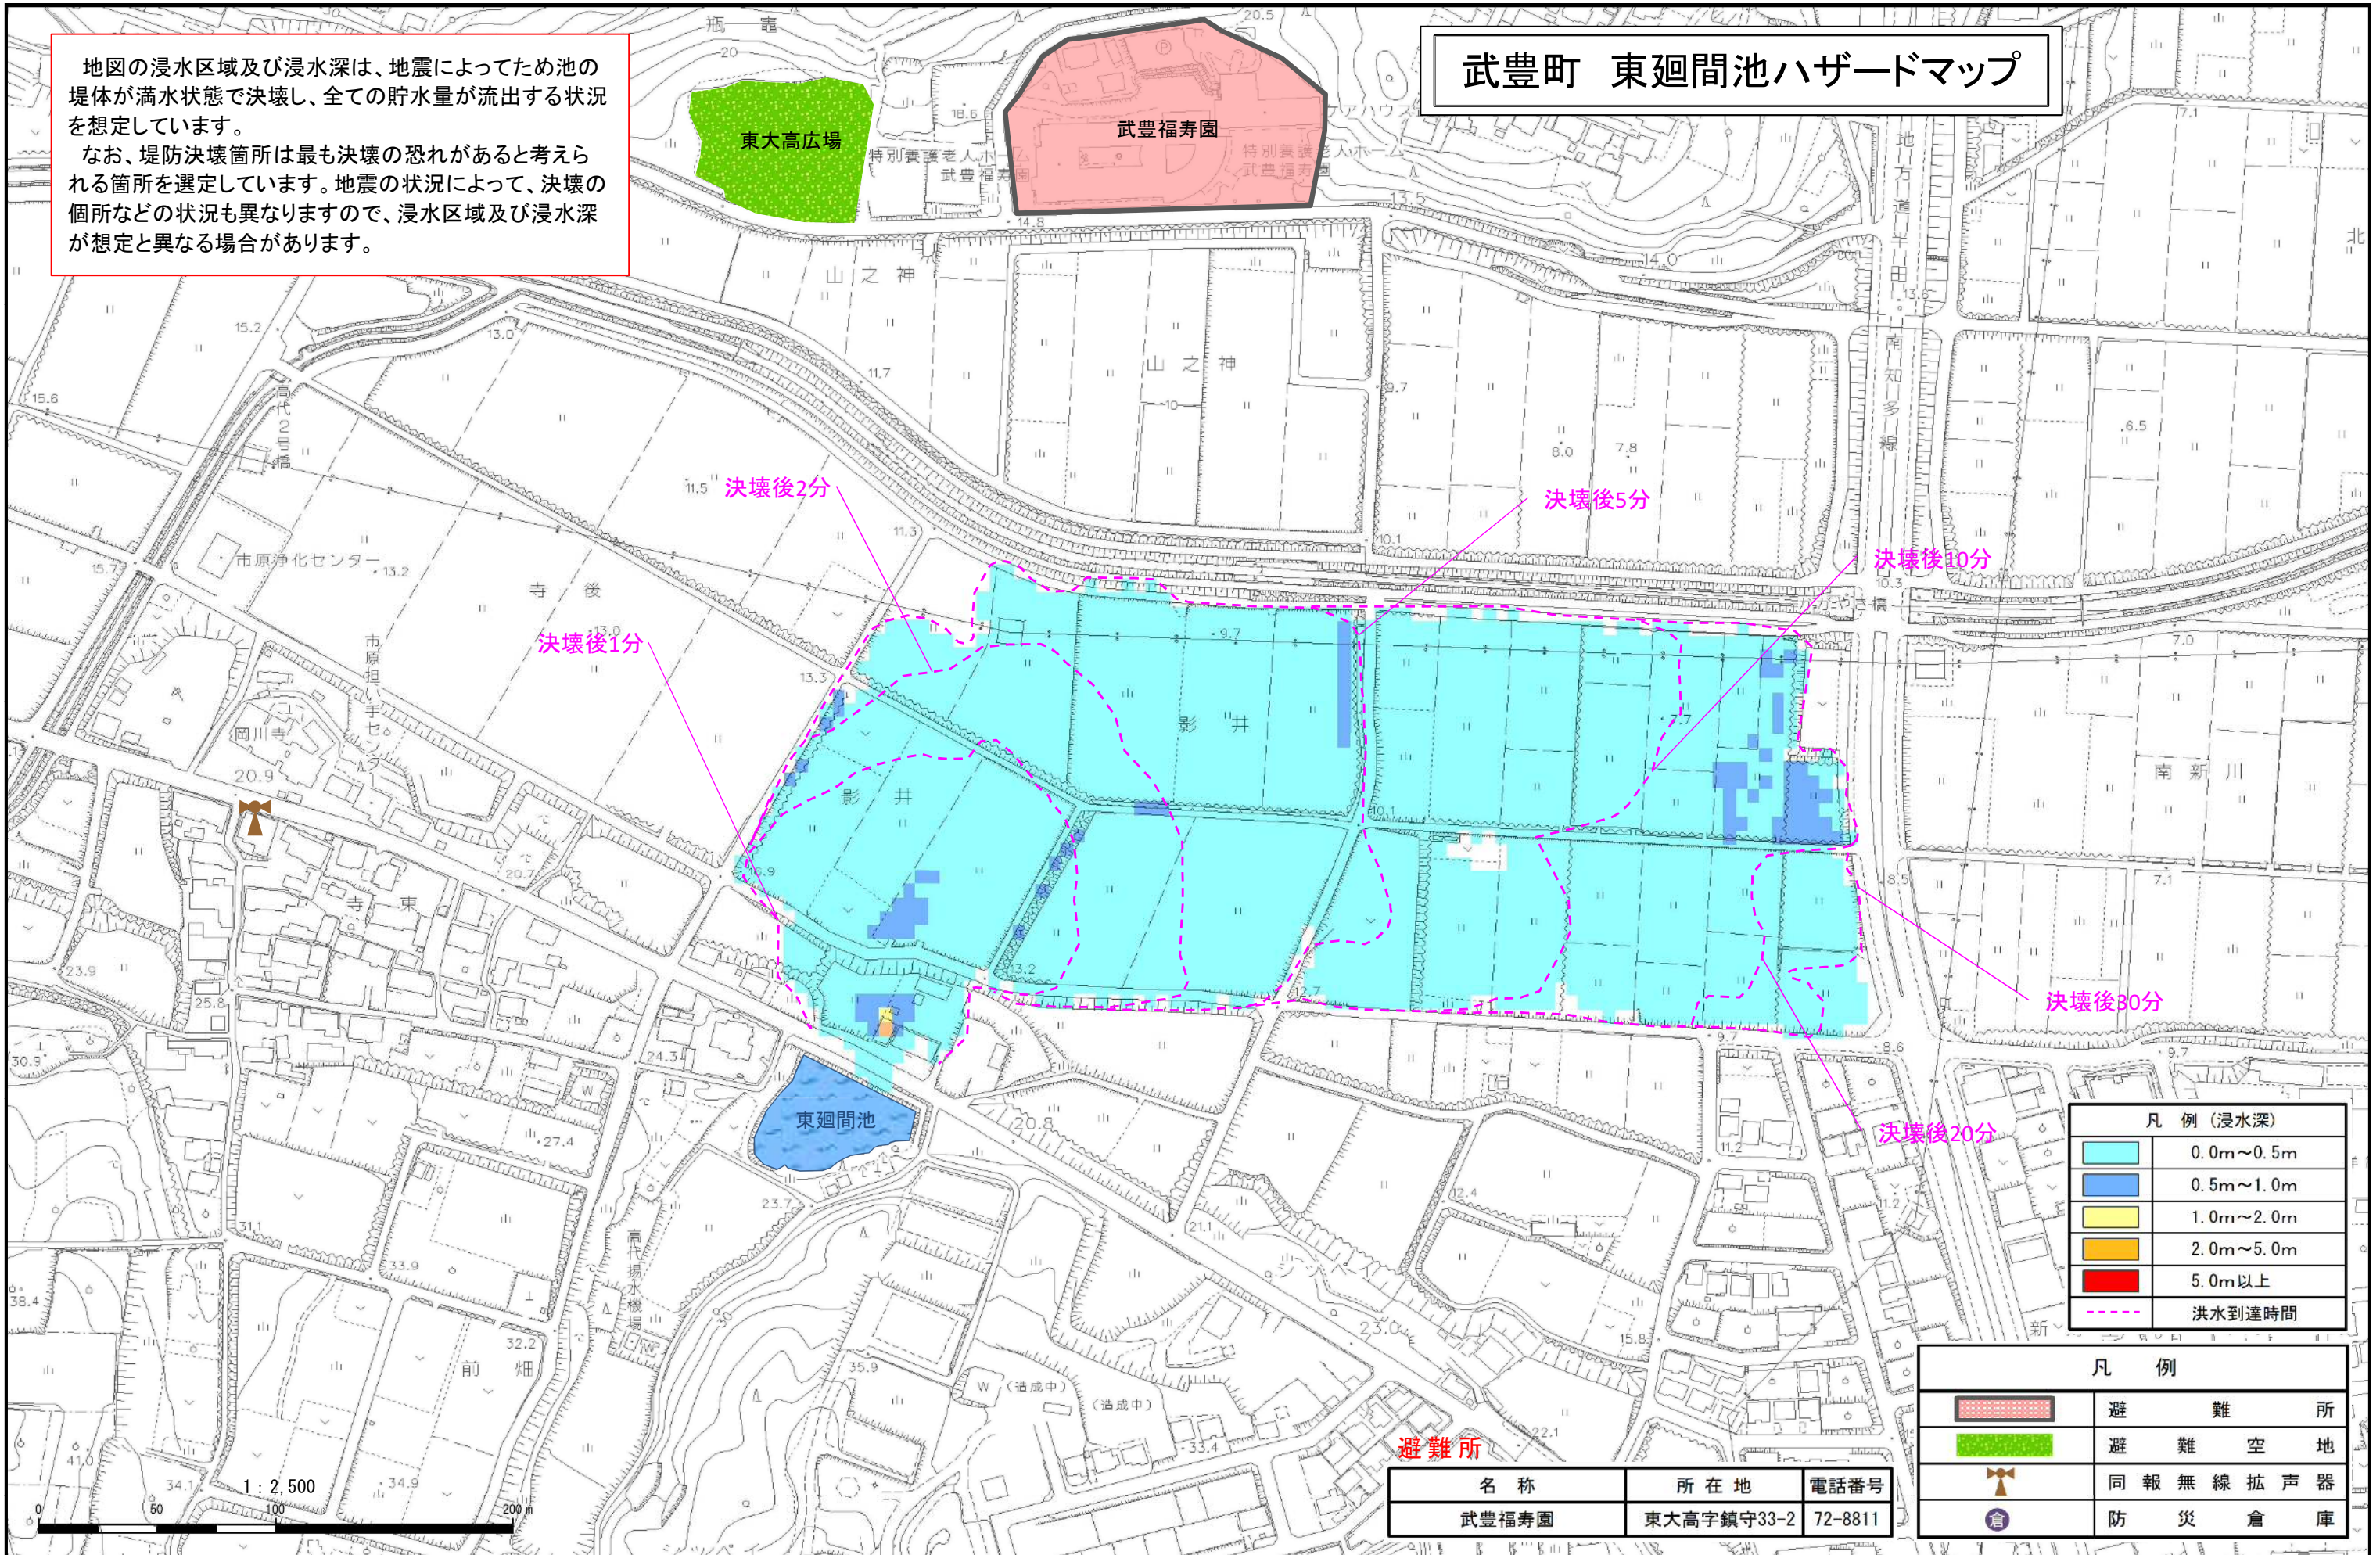
地図の浸水区域及び浸水深は、地震によってため池の堤体が満水状態で決壊し、全ての貯水量が流出する状況を想定しています。

なお、堤防決壊箇所は最も決壊の恐れがあると考えられる箇所を選定しています。地震の状況によって、決壊の箇所などの状況も異なりますので、浸水区域及び浸水深が想定と異なる場合があります。
